# メーター読みとりカメラ【XQC】納入事例

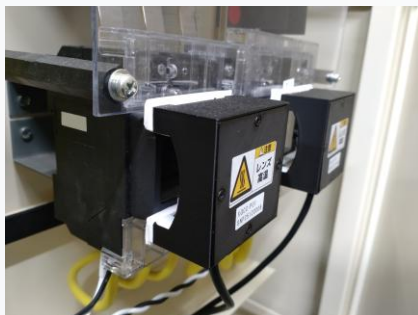
## 取付写真

筐体サイズが小さいため狭い場所  
(扉まで最小35mm)や扉を閉める設備でも  
設置可能  
LED照明を装備し暗所でも撮影可能  
反射特殊ハウジングの採用により  
光源の反射及びハレーションを防止

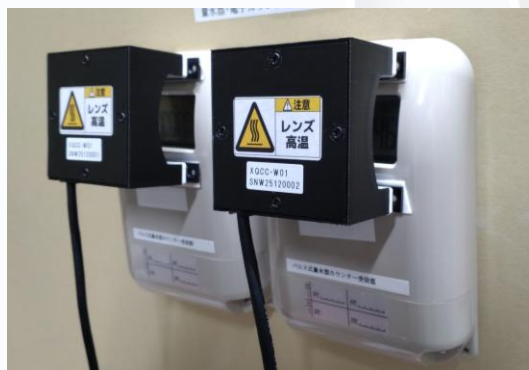
## 横並びのメーターも撮影

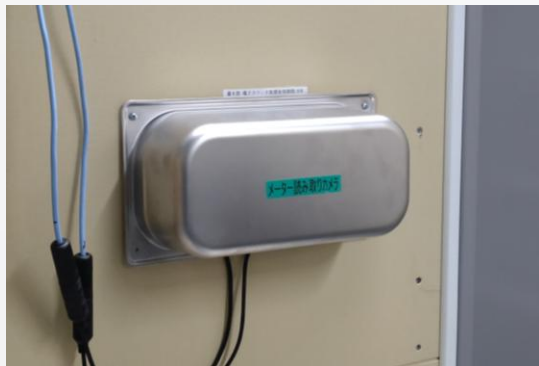
## カバーを付けることで接触防止
